**AS CASAS MODERNISTAS DO RECIFE:
Desafios da sua conservação e restauro**

**THE MODERNIST HOUSES OF RECIFE:
Challenges of their conservation and restoration**

| FICHA DE DIAGNÓSTICO PRELIMINAR DE CONSERVAÇÃO DO IMÓVEL Nº 625 |
| ENDEREÇO: AV. CONSELHEIRO ROSA E SILVA, Nº 625 – GRAÇAS, RECIFE, PE |

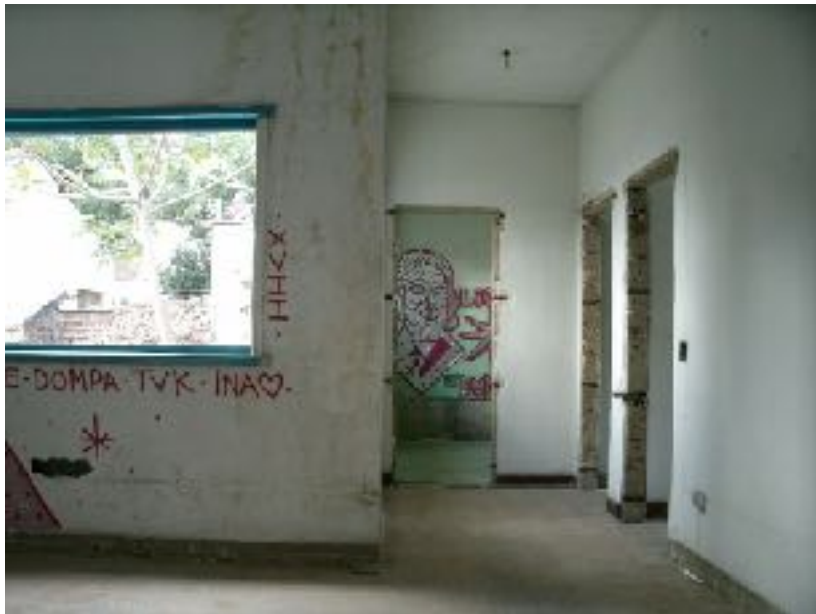
Figura 5 – Remoção do material do piso, portas e janelas. Ao fundo da foto, destelhamento e banheiro deprecado.

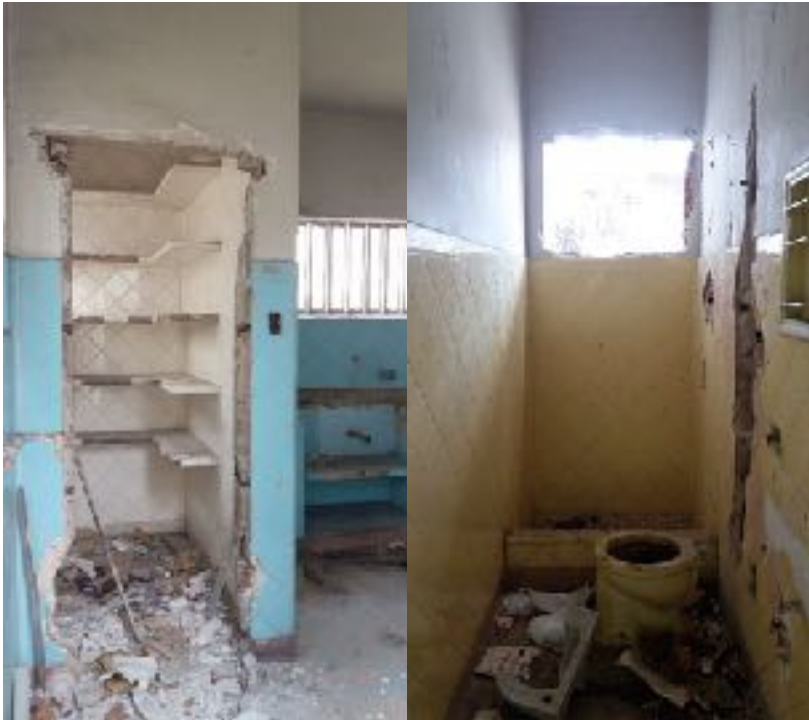
Figura 6 e 7 – Depredações da cozinha, área de serviço e banheiro.
Fonte: Maria Luiza Freitas, 2018.

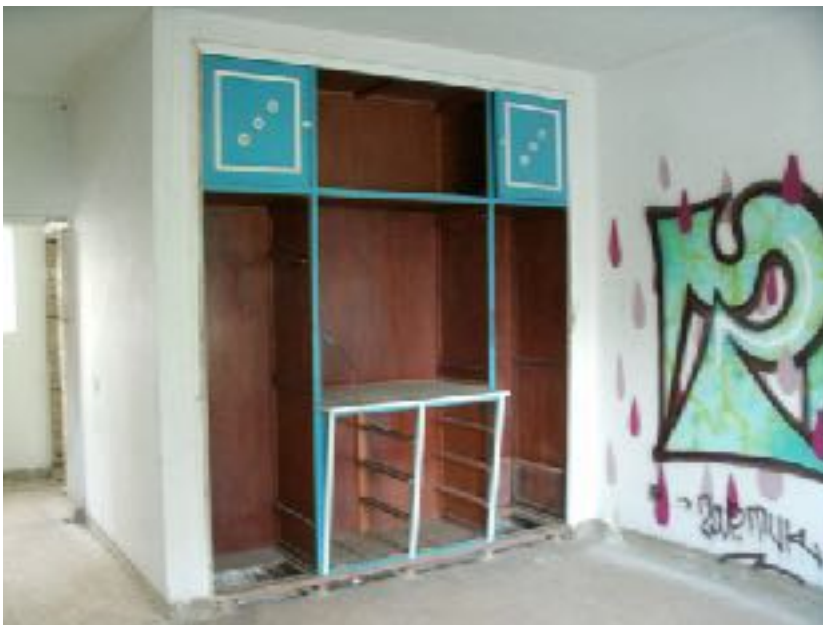
Figura 8 – Antigo quarto da residência, sem revestimento do piso, remoções das portas dos armários, pichações.
Fonte: DPPC, 2017.

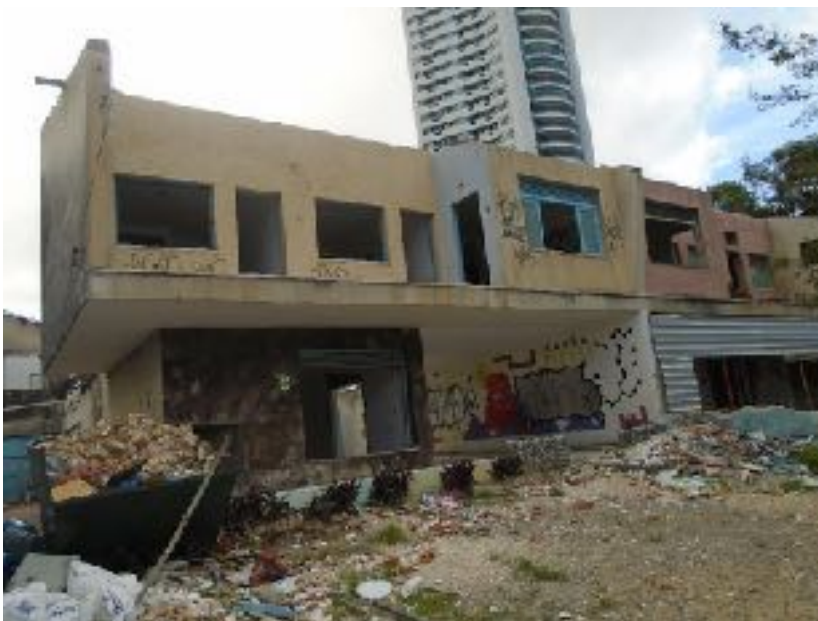
Figura 10 – Situação das Casas em fevereiro de 2018. Destaque para as depredações, pichações, entulhos, remoção do peitoril, venezianas, portas.
Fonte: DPPC, 2018.

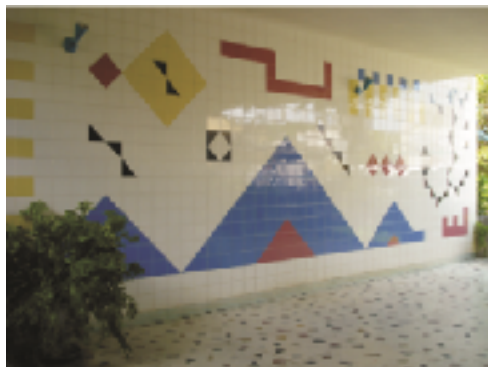
Figura 13 – Painel de azulejos presente na edificação, demonstrando a ligação do arquiteto com as artes plásticas. O piso ainda em perfeitas condições e a presença das duas arandelas presas ao painel.
 Fonte: Mariana Alves, 2008.

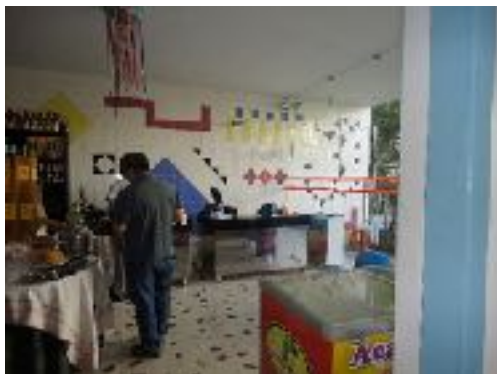
Figura 14 – Novo uso da edificação: Padaria Capela. Instalação de blindex no terraço interferindo na fluidez espacial da edificação. Obra irregular denunciada.
 Fonte: DPPC, Maio, 2016

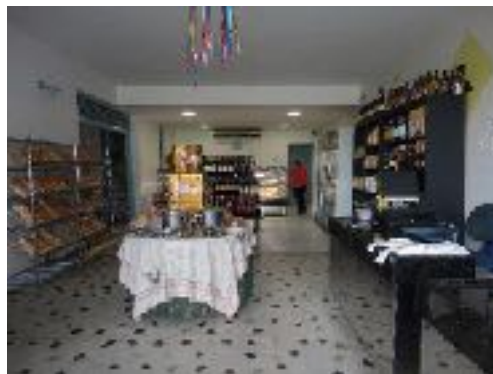
Figura 15- Através da comparação com a planta baixa do imóvel (Figura 11), pode-se observar, ao fundo, que houve um acréscimo da construção que se une ao terraço, modificando a planta original da casa. Na área acrescida, observa-se um novo piso de cerâmica branca; novo forro de gesso; eliminação da porta que originalmente dava acesso ao quarto de costura; criação de nova porta no canto direito; nova iluminação e instalação de máquina de ar-condicionado.
 Fonte: DPPC, Maio, 2016

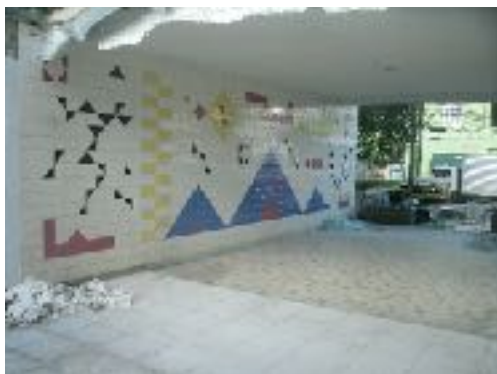
Figura 16 – Ao fundo, estilhaços de vidro devido à quebra do blindex; remoção das arandelas de iluminação e luminária do teto. Nesta imagem, percebe-se com mais detalhes o novo piso de cerâmica inserido junto ao existente e a ausência de rodapé nesta parte. No canto superior esquerdo, observa-se o ponto de partida que dá início ao acréscimo da cobertura (citado na Figura 15).
 Fonte: DPPC, Setembro, 2017

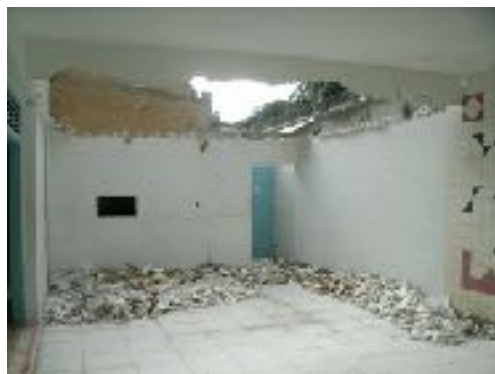
Figura 17- Forro de gesso quebrado; entulhos ao chão contendo muitos pedaços de placa de gesso e mangueiras. Destaque para a parede construída ao fundo no antigo limite do quarto de costura; buraco retangular rasgado na parede; marcas da instalação do ar condicionado; à direita, acesso criado a banheiro também construído posteriormente. A parede amarela é pertencente ao projeto original, onde apresenta os indícios da remoção da cobertura e furos para passagem de instalações.
 Fonte: DPPC, Setembro, 2017

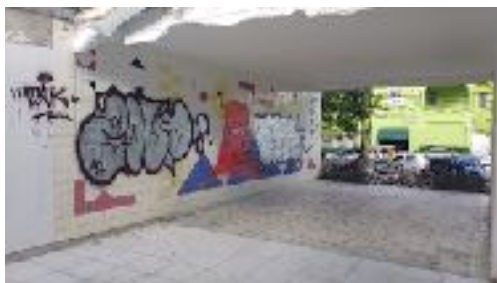
Figura 18 – Pichações com danos ao painel de azulejo valorado. Ao fundo da fotografia, na parte frontal do imóvel, percebe-se a remoção do gradil que existia no muro da rua; presença de muitos entulhos e lixo; quebra do muro que divide os dois imóveis. Na parte direita da foto, remoção da soleira entre o terraço e a sala.
 Fonte: DPPC, Novembro, 2017

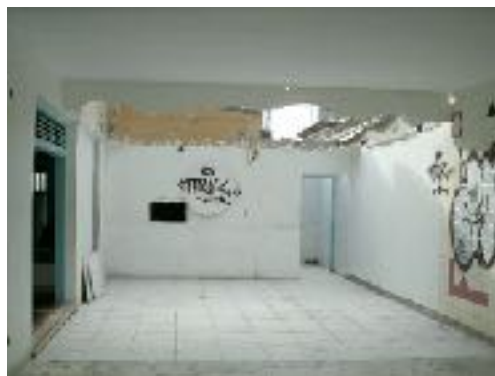
Figura 19 – Mais pichações no imóvel; Ao fundo, remoção da porta que indicava um banheiro posterior ao projeto original (Figura 17). Observa-se, nesta mesma área, que a mesma cerâmica do piso também foi colocada em algumas paredes. À esquerda, soleira quebrada e remoção da porta, permanecendo apenas a veneziana.
 Fonte: DPPC, Novembro, 2017

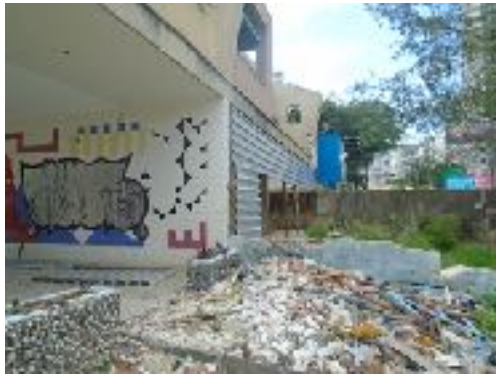
Figura 20 – Presença de mais entulhos na frente do imóvel; pichações no painel azulejado; outro ângulo mostrando a destruição do muro que divide as duas casas. Marcação da pátina na parte frontal do imóvel. Ao fundo da foto, percebe-se o estado bastante degradado em que também se encontra o imóvel nº 639.

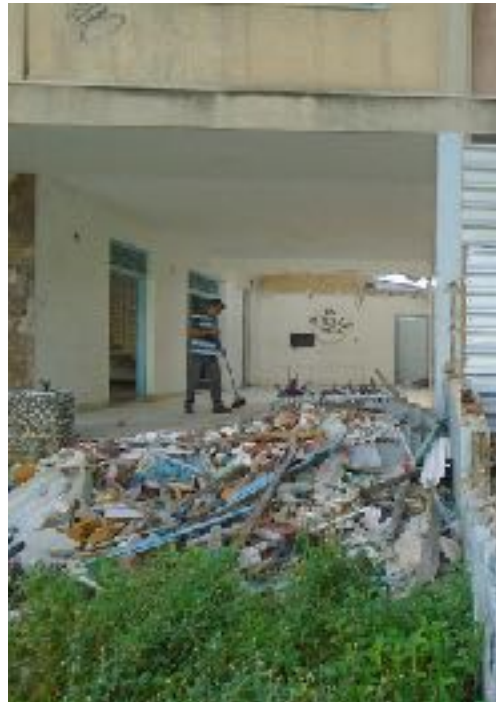
Figura 21 – Constata-se o aumento de entulhos na parte frontal do imóvel, com aparentes resquícios dos travamentos removidos do peitoril da varanda do pavimento superior. Ausência das duas portas de acesso à sala; outro ângulo da destruição do muro que divide as duas casas; jardim frontal sem cuidados.

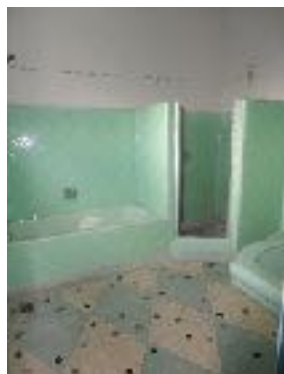
Figura 24 – Parede do banheiro com revestimentos de azulejos verdes, resguardando ainda as devidas características originais da época de construção. Piso resgatando a mesma unidade das áreas molhadas do terraço térreo. É possível ver a banheira preservada, o box com portas, as saboneteiras embutidas, o detalhe do rodapé e acabamentos. Há uma fiação aparente, não pertencente ao projeto original e o chuveiro do box foi retirado.
 Fonte: DPPC, Maio, 2016

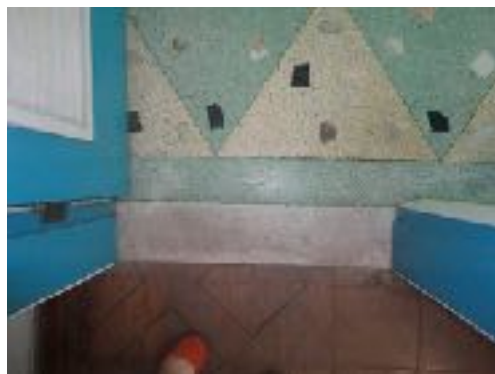
Figura 25 – Boa conservação dos pisos originais da sala de estudo (madeira) e do banheiro. Grade da porta e porta ainda predominantemente íntegras.
 Fonte: DPPC, Maio, 2016

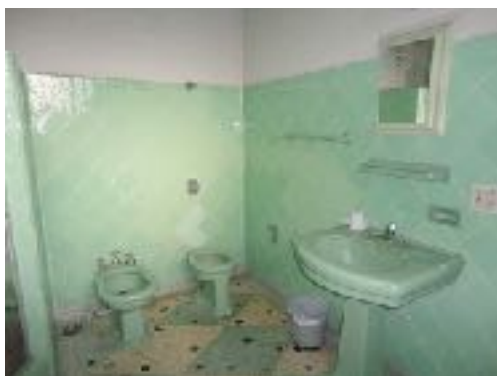
Figura 26 – Louças do banheiro ainda originais, assim como porta toalhas e saboneteiras. Alguns azulejos apresentam características de tonalidade diferentes, sugerindo que são de época distinta do original.
 Fonte: DPPC, Maio, 2016

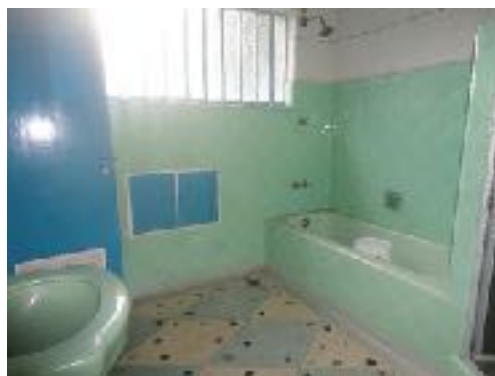
Figura 27 – Janelas e portas de madeira ainda preservadas. Furos nas juntas dos azulejos da parede da direita. Cinco azulejos próximos às torneiras, apresentam indícios que não são originais. Outros, apresentam sujeira. Fiação aparente seguindo do box até o exterior da edificação.
 Fonte: DPPC, Maio, 2016

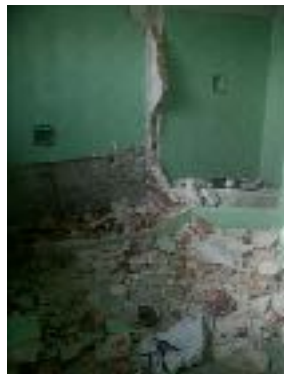
Figura 28 – Banheiro bastante depredado com presença de entulhos, comprovando o abandono da casa. Remoção da banheira e da porta do box. A parede divisória entre o box e a banheira, foi destruída. Os azulejos da parte superior à divisória também foram removidos/quebrados.
 Fonte: DPPC, Setembro, 2017

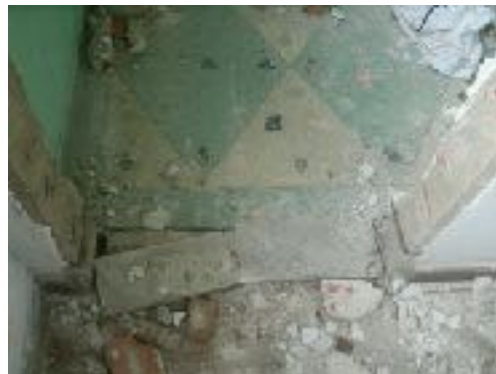
Figura 29- Soleira quebrada. Remoção do piso de madeira da sala de estudo. Grade da porta e porta de entrada do banheiro foram removidas.
 Fonte: DPPC, Setembro, 2017

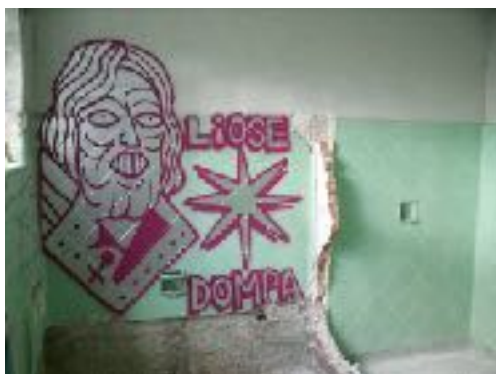
Figura 30 – Destaque para a pichação nos azulejos e na tinta da parede. Retirada dos registros de água na parede esquerda. Nesta mesma parede, mais azulejos quebrados e danificados.
 Fonte: DPPC, Novembro, 2017

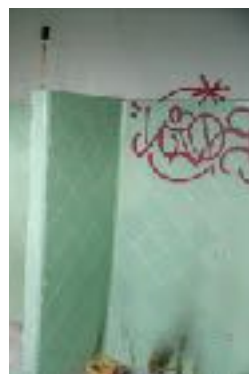
Figura 31 - Louça do banheiro removida. Em seu lugar, indícios de que houve fogo no local. Pichações na parede; interruptor e ralo removidos.
 Fonte: DPPC, Novembro, 2017
