**A DOCUMENTAÇÃO DA ARQUITETURA MODERNA E SUA
DESTRUIÇÃO NA CIDADE DE BELÉM (PA): Um estudo de caso da
residência Benedito Mutran.**

CELMA CHAVES (1); GLENDA SOUZA (2); JACQUELINE ROMARO (3)

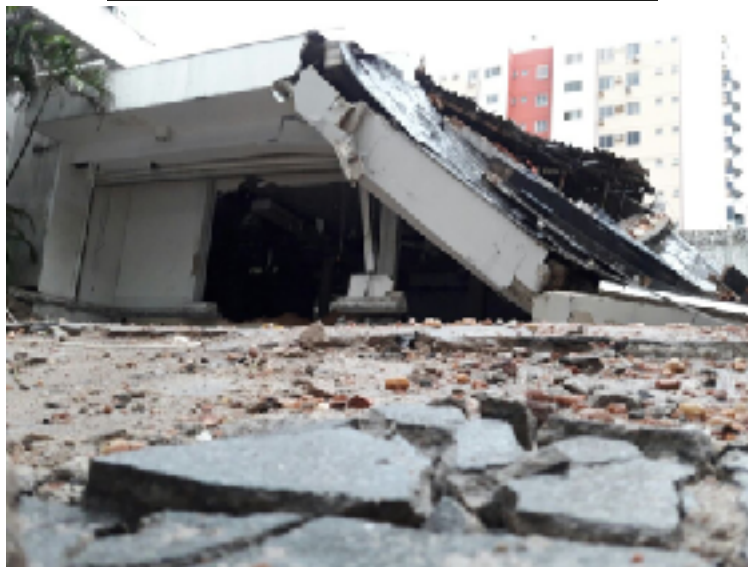
Figura 2 - Desabamento da laje da Residência Benedito Mutran (9 jan 2018).
Foto: Diego Feitosa.

Em vista disso as constantes modificações internas da edificação acabaram por comprometer sua estrutura e em 9 de janeiro de 2018, durante a recente obra destinada a rede de Famácias Pague Menos, sob a responsabilidade da prestadora de serviços FAB construções, houve o dasabamento de parte da laje do edifício sobre um trabalhador, o qual teve a perna fraturada e foi levado para o Pronto Socorro Municipal.

O acidente evidencia a imprudência projetual dos locatários tanto no registro documental (ou a falta dele) das alterações efetuadas quanto na vistoria pré obra. Em decorrência da não documentação ao longo das alternância de funções, não foi possível investigar nem quando e nem quem foi responsável por tal tentativa de reparação estrutural.

Segundo as análises feitas pelo LAHCA no decurso da assistentência técnica prestada para o devido processo de reconstrução da fachada da edificação, o reparo consistia no acréscimo de um pilar aparentemente sem função estrutural, construído diretamente na laje. Pode-se inferir a função de escora emergencial do pilar devido o preenchimento em alvenaria e a ausência de “amarração” ou viga. O que implicou na direta relação entre o elemento e o desabamento da laje, pois por inicialmente tratar-se de um pilar “sem função”, optou-se por sua demolição. Decisão que acarretou na queda da laje e gerou transtornos tanto de segurança quanto de preservação a um bem tombado, mesmo que indiretamente.

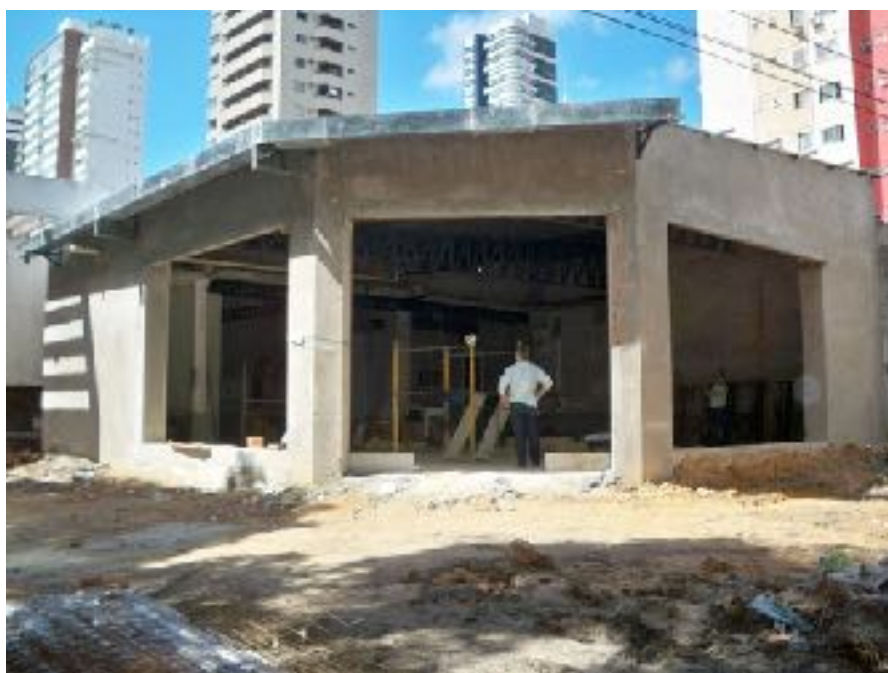
Figura 3 - Elemento chanfrado na fachada principal da residência (25 abr de 2018)
Foto: Rodrigo de Lima

composição volumétrica e visual da fachada. A modificação consiste em um volume chanfrado, erguido à altura do cruzamento entre as vias Conselheiro e Padre Eutíquio, modelo que segundo o engenheiro responsável, é padrão da rede em imóveis localizados em esquinas. Tal alteração somada às mudanças nos níveis externos, nas aberturas e esquadrias, nas linhas, no caimento da cobertura e no equilíbrio das formas implicaram no completo comprometimento da fachada da Residência Benedito Mutran, uma vez que já não se pode mais identificar visualmente o projeto original e memorável das fachadas.

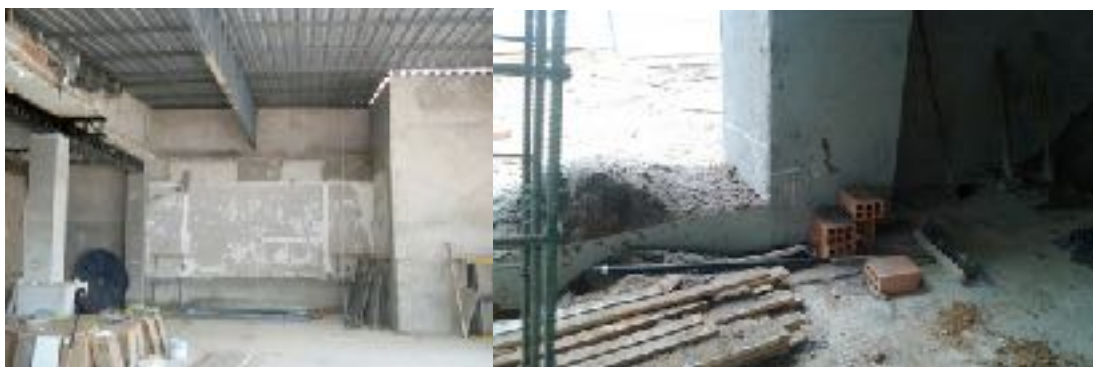
Figuras 4 e 5 - Sucessivas alterações no nível interno da Residência. Alguns dos níveis originais estão marcados pela mancha em cimento na parede à esquerda. Adição de treliças metálicas pelos locatários anteriores (25 abr 2018 e 8 mai 2018, respectivamente).

Outro importante traço característico do arquiteto, o qual foi lesado, foram subtrações dos elementos de composição da implantação, como as floreiras circundantes e o acabamento em pedra escura na fachada voltada para a Avenida Padre Eutíquio. Sendo que o dano mais prejudicial visual e afetivamente foi a retirada da rampa também voltada para a Avenida Padre Eutíquio. Ademais, toda a normativa de acessibilidade (NBR 9050) imputadas às edificações recentes, fazem da rampa um elemento necessário ao edifício, portanto, não eliminável.
