POSSIBILIDADES E LIMITAÇÕES NA APLICAÇÃO DA LEI DE ASSISTÊNCIA TÉCNICA À MORADIA DE INTERESSE SOCIAL NO EDIFÍCIO PRESIDENTE JOÃO PESSOA.

ALMEIDA DE OLIVEIRA, GABRIELLA (1); CARVALHO LOPES, MARIA LUISA (2); DINIZ DE ALMEIDA, ARTHUR (3); PADULA KISHIMOTO, DEBORAH (4); SILVA ACCIOLY, IVANA (5).

Verificação da aplicabilidade da ATHIS no edifício “18 andares”

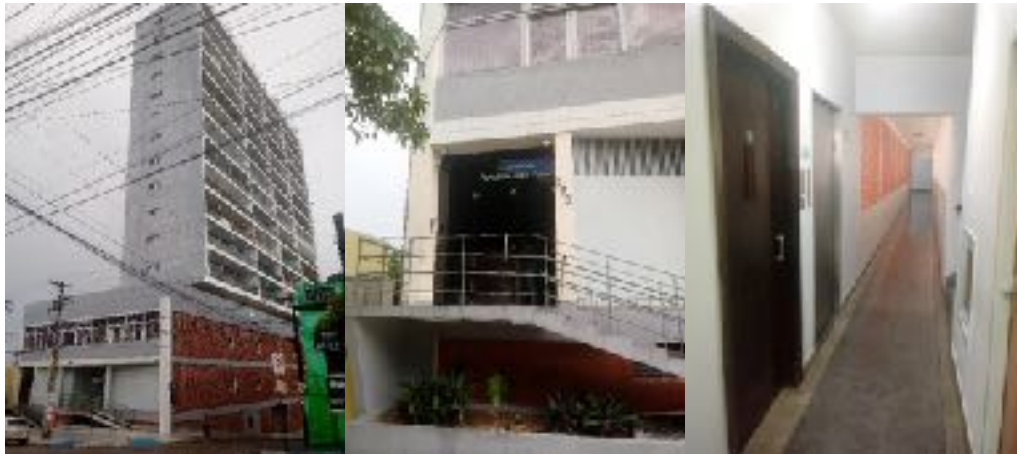
Figuras 02, 03 e 04 – Fachadas do edifício; Acesso ao edifício pela Av. General Osório; Corredor de acesso aos elevadores. Fonte: Acervo do grupo, 2018.

seguida um lance que descende ao nível do corredor de acesso aos 4 elevadores. O corredor, mesmo estreito e de grande comprimento, não representa um ambiente enclausurante, por possuir, ao longo deste percurso, cobogós que permitem a entrada de luz e a renovação do ar.

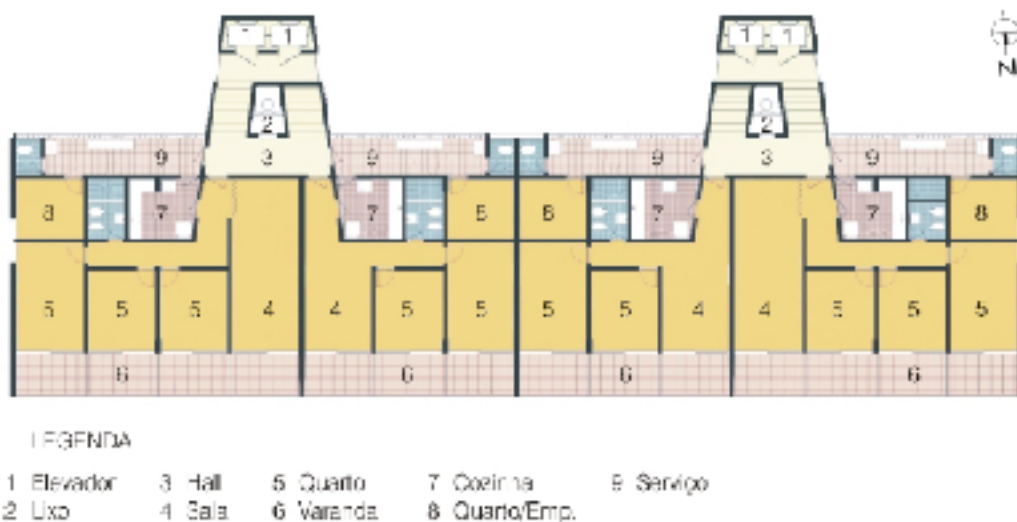
Figura 05 – Planta do Pavimento Tipo. Fonte: Fúlvio Pereira, 2008.

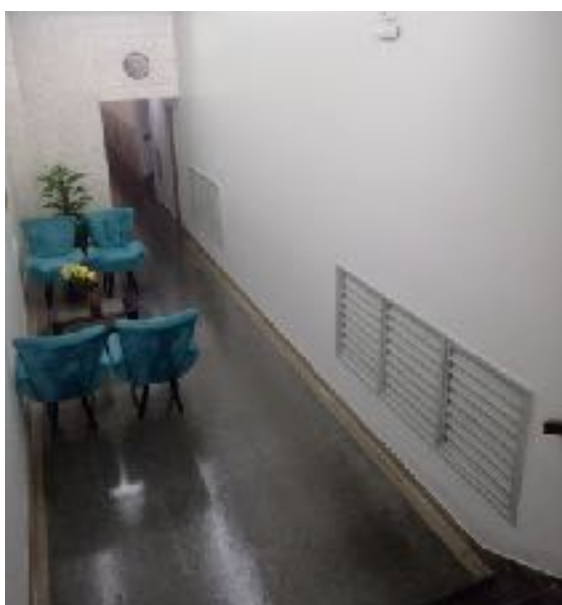
Figura 07 - Saídas de ar entre os setores de serviço e o hall do prédio. Fonte: Acervo do grupo, 2018.

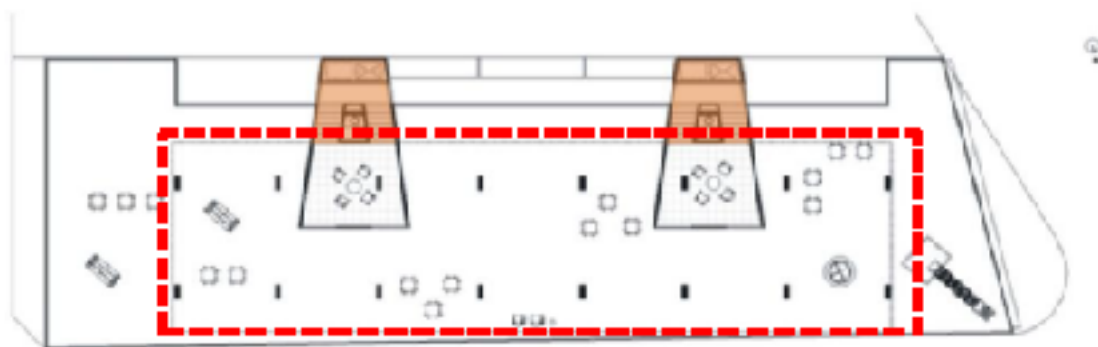
Figura 08 – Planta do 5º Pavimento. Fonte: Carolina Chaves e Olívia Poliana, 2005.

serem recolhidos por um funcionário do prédio; o piloti o qual fora destinada a área de lazer para os condôminos, localizado no 5º pavimento, não atende bem a tal uso pensado, por não possuir equipamentos para este fim, por apresentar excesso de ventilação nessa área e por exibir as caixas de gordura provenientes dos apartamentos (atraem pragas, projetam odores e, por vezes, transbordam seu conteúdo), fatores estes que representam incômodos para os usuários do espaço, dificultando a permanência destes indivíduos.

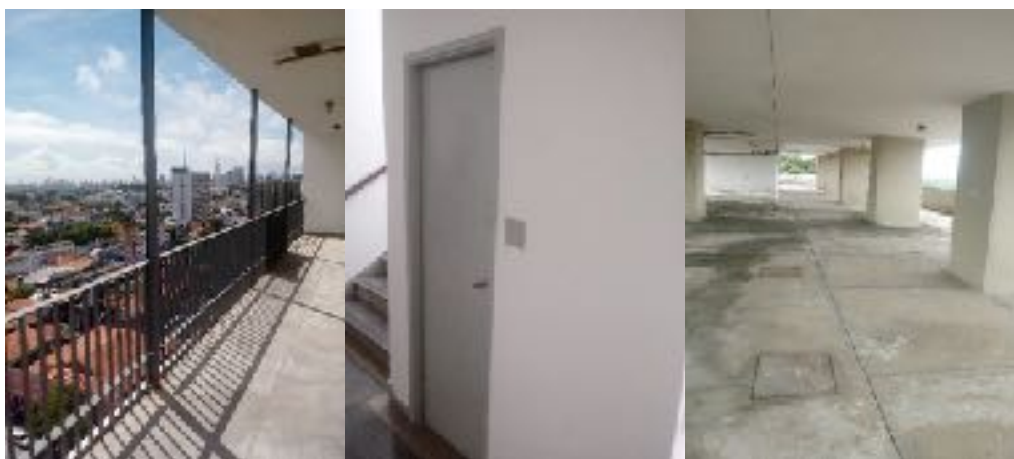
Figuras 09, 10 e 11 – Varanda de um dos apartamentos, unidade com 3 quartos; Porta de acesso para o antigo depósito de lixo; 5º pavimento do Edifício, destinado ao lazer dos condôminos. Fonte: Acervo do grupo, 2018.

O panorama atual do edifício mostra que nem todas as premissas da qual se utilizou o arquiteto tiveram absoluto sucesso, em visita ao local e com relatos de uma moradora que ali residiu por mais de 25 anos, foram constatadas algumas transformações e adaptações de uso no referido prédio. Nem todos os apartamentos preservam sua planta original, alguns foram adaptados para melhor atender às necessidades dos moradores. Do ponto de vista das áreas comuns, o depósito que funcionaria para despejo de lixo, onde funcionava um incinerador com gavetas que direcionavam o lixo para uma fornalha, ligado a cada um dos andares de cada bloco, encontra-se subutilizado, o lixo é colocado, em horário determinado pelo condomínio, às portas dos apartamentos, para

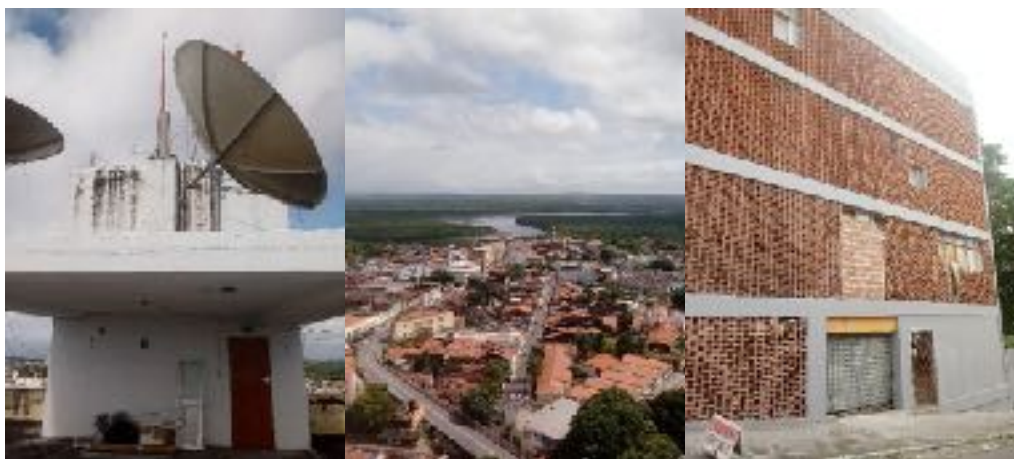
Figuras 12, 13 e 14 – Casa do zelador com antenas; Vista da cobertura do Edifício; Acesso ao atual espaço destinado ao abrigo de veículos. Fonte: Acervo do grupo, 2018.

A casa do zelador, a qual foi projetada para a cobertura do prédio, está vacante, e a coberta do edifício repleta de antenas das mais variadas, das quais as empresas, que alugam o espaço, usam para transmitir seus sinais de serviço. Os quatro primeiros pavimentos, destinados às empresas que ali prestariam serviços, estão subutilizados, o pouco uso que se faz atualmente é através do acesso ligado à Rua Peregrino de Carvalho, espaço que fora antes destinado a abrigar a farmácia do INAMPS², encontra-se com função de estacionamento para alguns dos condôminos que alugam as vagas; o projeto não previu área para abrigo de veículos particulares, uma vez que a realidade da época não exclamava tal necessidade, o local o qual se convencionou este abrigo não possui ligação interna com o setor residencial do edifício, sendo necessário percorrer a ladeira da Rua Peregrino até a portaria. Além do estacionamento improvisado na própria edificação, os moradores já buscavam alugar espaços para estacionamento em propriedades próximas ao edifício, no intuito de proteger seus bens.

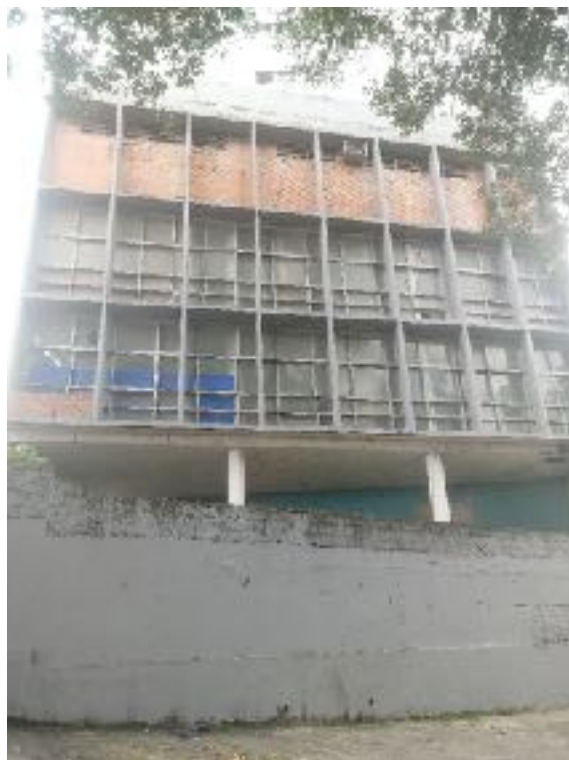
Figura 15 – Acesso que ligava diretamente o edifício à praça foi interrompido através de um muro de alvenaria. Fonte: Acervo do grupo, 2018.

O acesso ligado à Praça Aristides Lobo foi interrompido, tendo sido construído um grande muro de alvenaria (Figura 15) para evitar que pessoas se abrigassem sob a área coberta por pilotis que desenhava este acesso até uma farmácia vinculada ao INSS, que

funcionava anteriormente na edificação. Neste local, foi relatado, que a estrutura destes pilotis, após uma vistoria do corpo de bombeiros, em relatório, foi condenada por infiltração, o que brada por intervenção urgente para garantir a segurança do local.

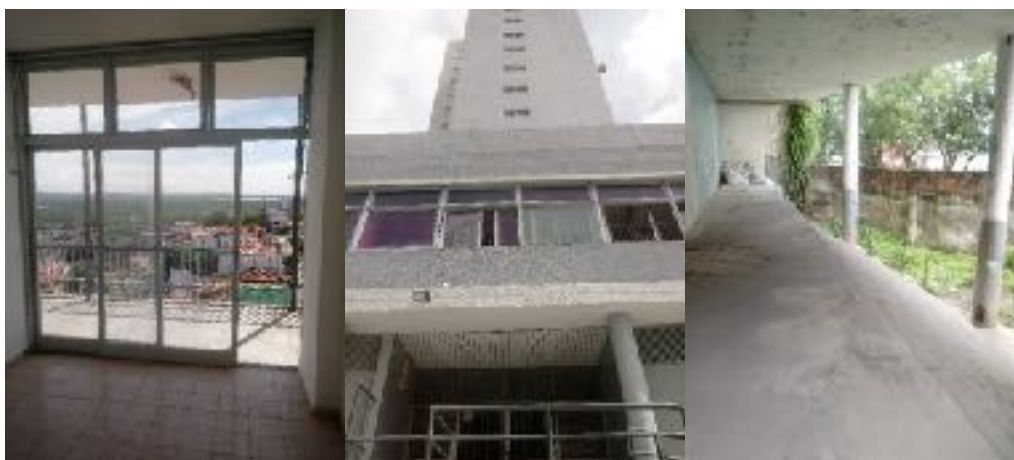
Figuras 16, 17 e 18 – Esquadria dos quartos; Fachada voltada para a Av. General Osório; Pilotis do antigo acesso à farmácia da INAMPS. Fonte: Acervo do grupo, 2018.
